# 신축공동주택 실내공기질 측정 보고서

[ 달성군 화원파크뷰 우방아이유셀 신축현장 ]

측정대상 : 달성군 화원파크뷰 우방아이유셀 신축현장

측정항목 : HCHO(폼알데하이드), VOCs(휘발성유기화합물), 라돈

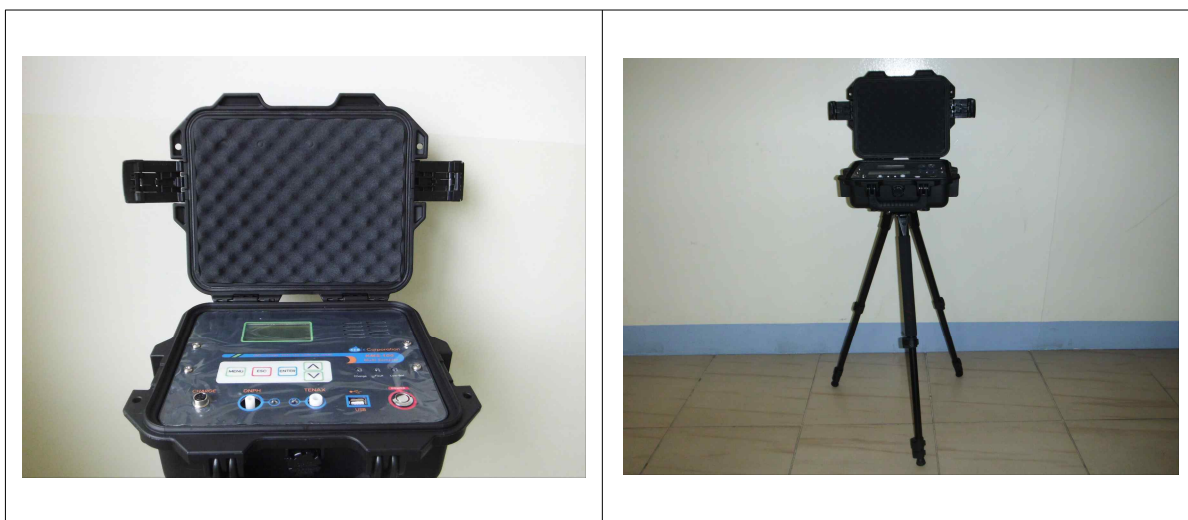
**HCHO, TVOC 측정 펌프 (KMS-100)**

- (1) 측정펌프 : KMS-100 (포름알데히드, 휘발성유기화합물 멀티 샘플러)  
KMS-101 (휘발성유기화합물 샘플러), KMS-102 (포름알데히드 샘플러)  
환경부 인증장비  
환경부 형식승인번호: 제IASM-2013-5호, 제IASM-2014-8호, 제IASM-2014-9호

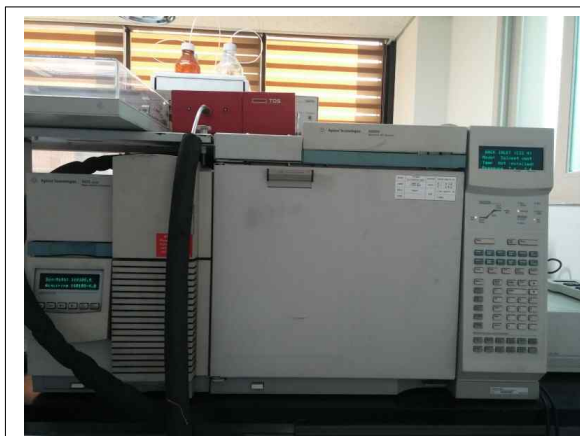
[가스크로마토그래프 -FID], [열탈착장치]

고체흡착관으로 채취된 시료는 열탈착장치(TD)에 연결하여 열탈착한 후 시료를 주입하거나, 용매추출하여 분석기기인 가스크로마토그래프(GC)로 주입한다. 캐니스터로 채취된 시료는 직접 가스크로마토그래프로 주입한다. 주입된 비극성 캐필러리컬럼(예: HP-1, OV-1등)을 이용하여 분리한 후 GC-FID로 분석 한다.

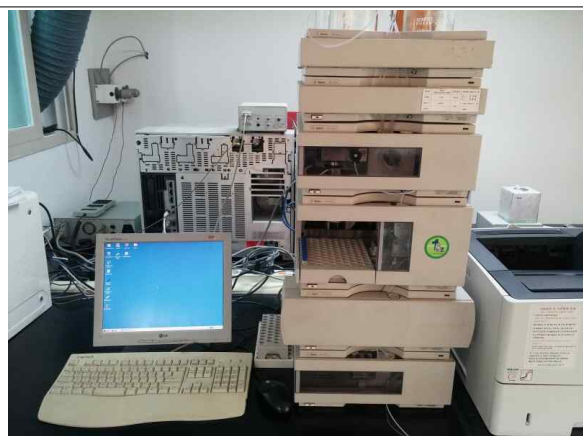
[고성능액체크로마토그래프]

시료가 채취된 DNPH카트리지를 아세토니트릴 용매 5ml를 이용하여 추출한다. 추출한 용액 일부를 HPLC에 주입하여, 360nm UV검출기를 이용하여 정량한다.

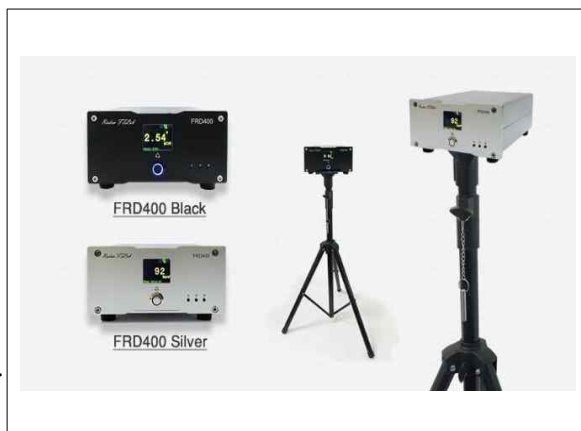
#### 라돈 (연속라돈측정기)

한국의 (주)에프티랩에서 개발한 연속라돈측정 방식으로 국내 실내 공기질 시험법에 적합한 장비이며 **환경부 형식승인 (IAMS-2016-2)**을 받은 제품이다.

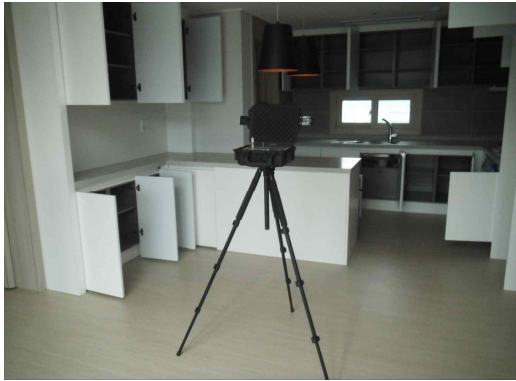
| 측정지점 \ 항목 | 폼알데하이드 | 벤젠 | 톨루엔 | 에틸벤젠 | 자일렌 | 스티렌 |
|---|---|---|---|---|---|---|
| 101동 1301호 | 6.8 | N.D | 496.1 | 49.6 | 51.6 | 47.7 |

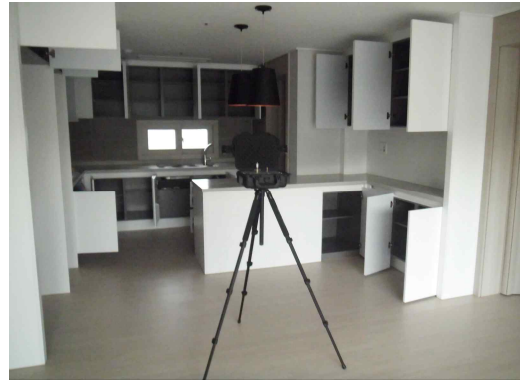
| 측정지점 \ 항목 | 폼알데하이드 | 벤젠 | 톨루엔 | 에틸벤젠 | 자일렌 | 스티렌 |
|---|---|---|---|---|---|---|
| 101동 202호 | 7.1 | N.D | 501.4 | 47.1 | 50.1 | 48.6 |

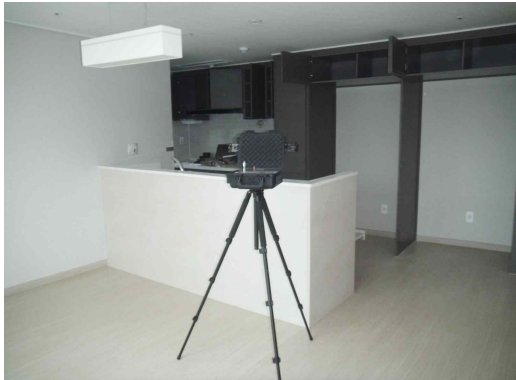
| 측정지점 \ 항목 | 폼알데하이드 | 벤젠 | 톨루엔 | 에틸벤젠 | 자일렌 | 스티렌 |
|---|---|---|---|---|---|---|
| 102동 3205호 | 5.9 | N.D | 377.2 | 48.3 | 47.8 | 47.1 |

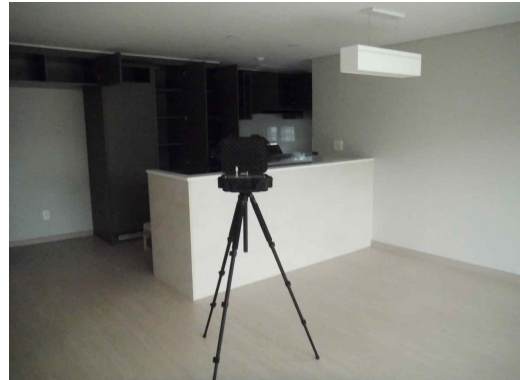
| 측정지점 \ 항목 | 폼알데하이드 | 벤젠 | 톨루엔 | 에틸벤젠 | 자일렌 | 스티렌 |
|---|---|---|---|---|---|---|
| 102동 1706호 | 4.3 | N.D | 402.8 | 29.6 | 52.1 | 34.5 |

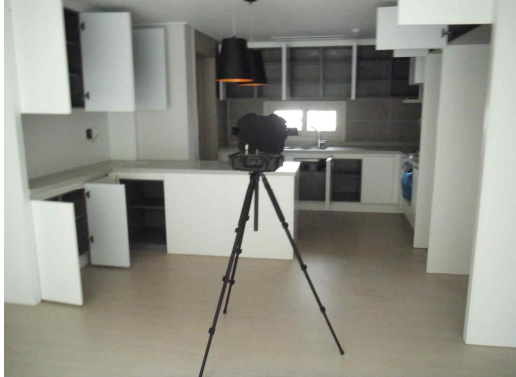
| 측정지점 \ 항목 | 폼알데하이드 | 벤젠 | 톨루엔 | 에틸벤젠 | 자일렌 | 스티렌 |
|---|---|---|---|---|---|---|
| 103동 203호 | 2.9 | N.D | 436.5 | 33.1 | 50.5 | 39.6 |

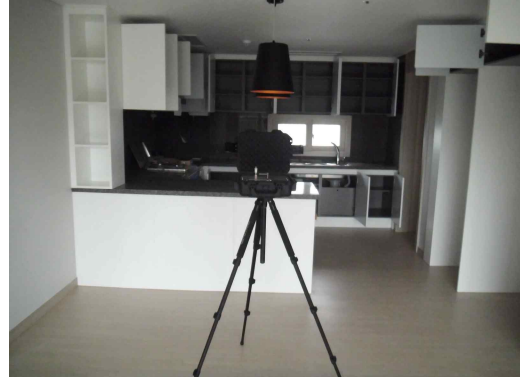
| 측정지점 \ 항목 | 폼알데하이드 | 벤젠 | 톨루엔 | 에틸벤젠 | 자일렌 | 스티렌 |
|---|---|---|---|---|---|---|
| 103동 2604호 | 4.6 | N.D | 472.8 | 36.9 | 48.3 | 42.5 |

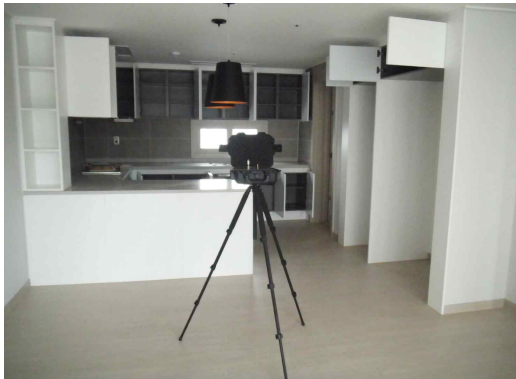
| 측정지점 \ 항목 | 폼알데하이드 | 벤젠 | 톨루엔 | 에틸벤젠 | 자일렌 | 스티렌 |
|---|---|---|---|---|---|---|
| 104동 1301호 | 4.7 | N.D | 461.3 | 34.5 | 39.9 | 41.8 |

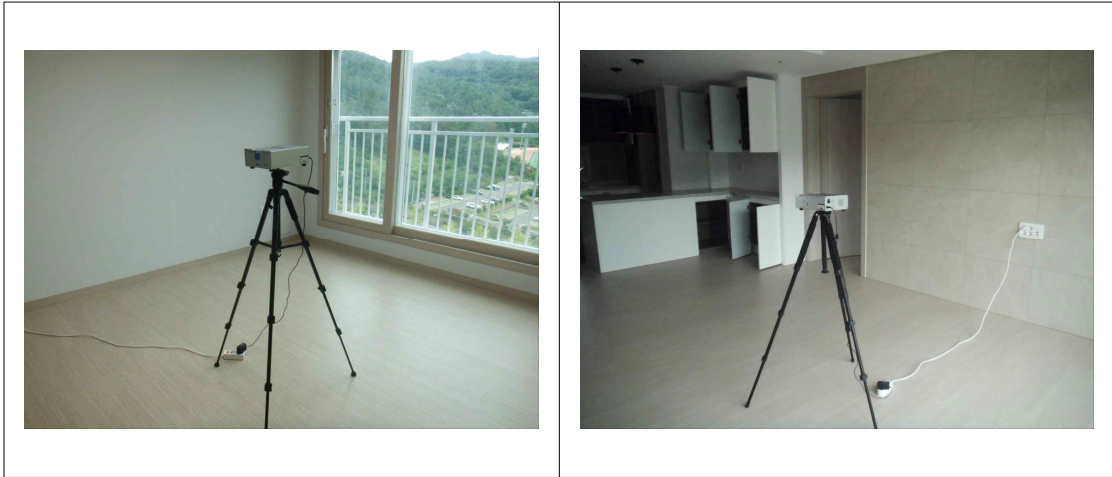
| 측정지점 \ 항목 | 라돈( $\text{Bq}/\text{m}^3$ ) | |
|---|---|---|
| 101동 1301호 | 101.0 | 46.0 |
| 101동 202호 | 104.0 | 49.0 |

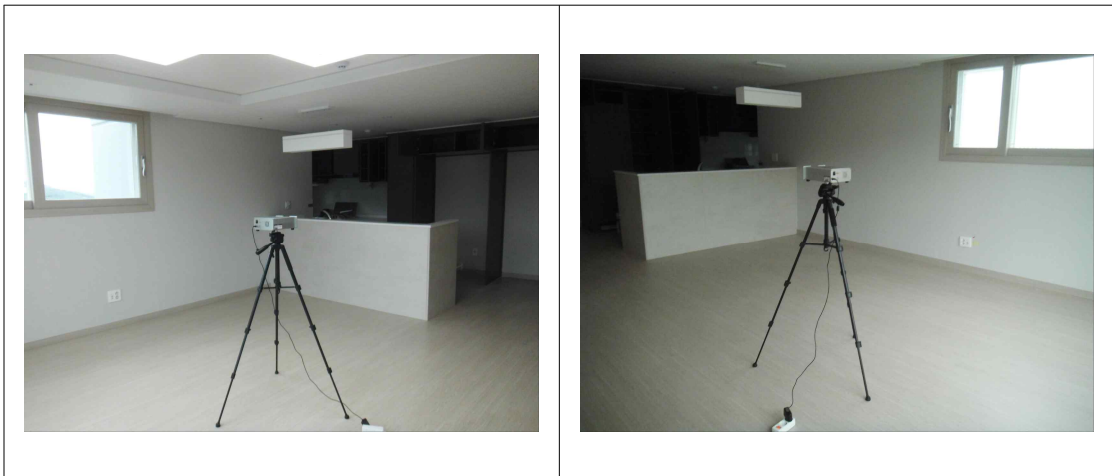
| 측정지점 \ 항목 | 라돈( $\text{Bq}/\text{m}^3$ ) | |
|---|---|---|
| 102동 3205호 | 96.0 | 41.0 |
| 102동 1706호 | 106.0 | 51.0 |

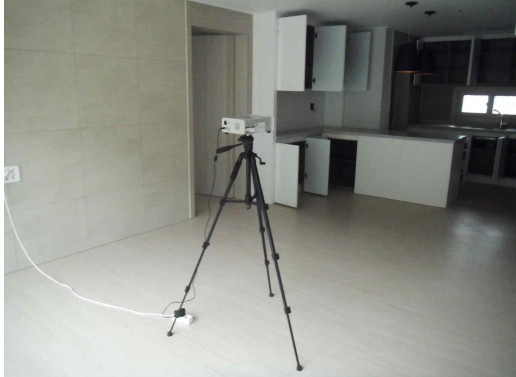
| 측정지점 \ 항목 | 라돈( $\text{Bq}/\text{m}^3$ ) | |
|---|---|---|
| 103동 203호 | 98.0 | 43.0 |

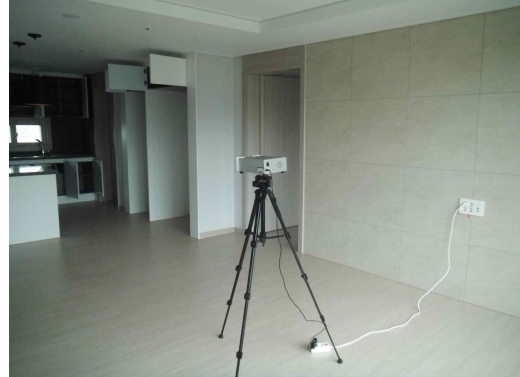
| 측정지점 \ 항목 | 라돈( $\text{Bq}/\text{m}^3$ ) | |
|---|---|---|
| 103동 2604호 | 103.0 | 48.0 |

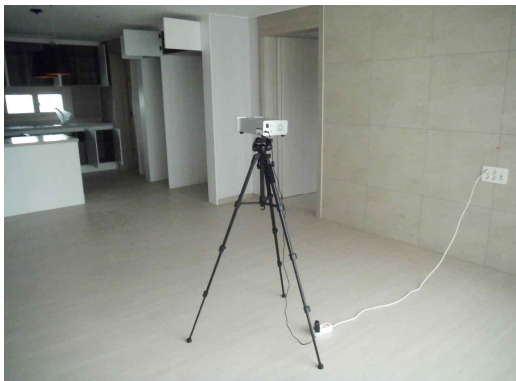
| 측정지점 \ 항목 | 라돈( $\text{Bq}/\text{m}^3$ ) | |
|---|---|---|
| 104동 1301호 | 109.0 | 54.0 |
